Nouveau protocole d'acquisition de données métriques, visuelles, et sonores.

Sémantisation Et Spatialisation d'Artefacts patrimoniaux Multi-Echelles : annotation 3D, sonification et formalisation du raisonnement

Commune de Pierrevert (Alpes-de-Haute-Provence)

Chapelle Saint-Patrice

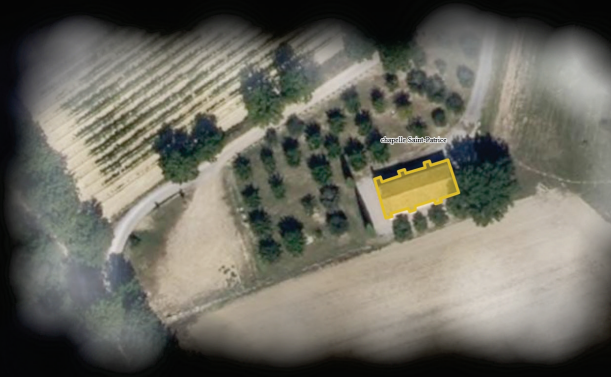
Données métriques et visuelles

4 esquisses du plan et de la section

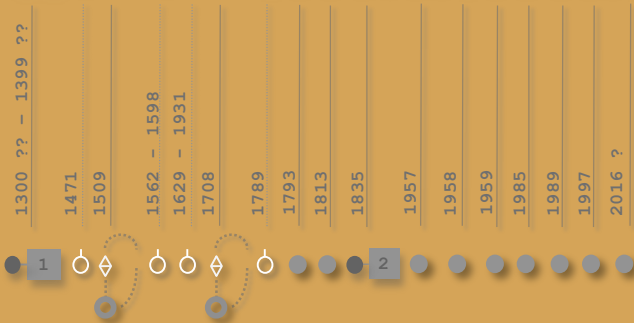
Graphe d'interactions potentielles

Dispositif de visualisation permettant d'organiser visuellement en temps ordinal les informations recueillies (indices établis ou discutés), propres à l'édifice ou contextuels.

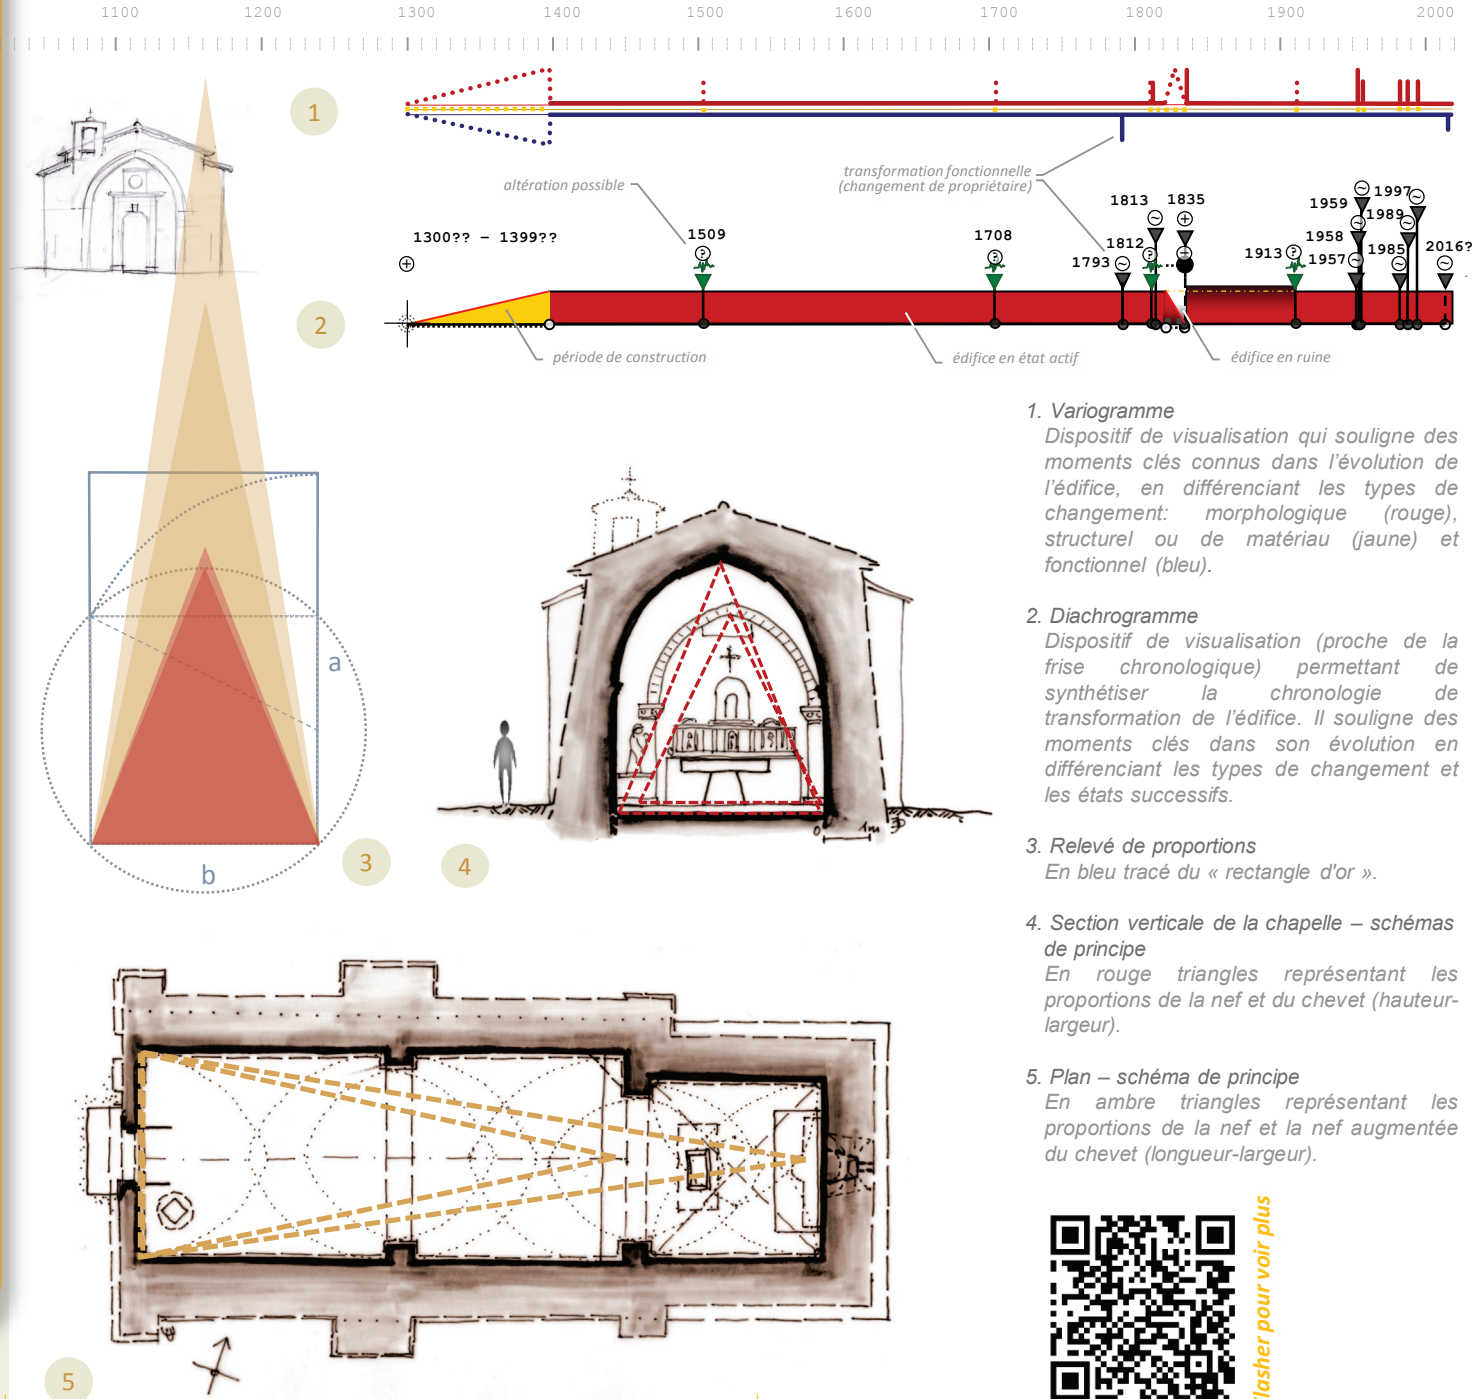
- Variogramme**
Dispositif de visualisation qui souligne des moments clés connus dans l'évolution de l'édifice, en différenciant les types de changement: morphologique (rouge), structurel ou de matériau (jaune) et fonctionnel (bleu).
- Diachrogramme**
Dispositif de visualisation (proche de la frise chronologique) permettant de synthétiser la chronologie de transformation de l'édifice. Il souligne des moments clés dans son évolution en différenciant les types de changement et les états successifs.
- Relevé de proportions**
En bleu tracé du « rectangle d'or ».
- Section verticale de la chapelle – schémas de principe**
En rouge triangles représentant les proportions de la nef et du chevet (hauteur-largeur).
- Plan – schéma de principe**
En orange triangles représentant les proportions de la nef et la nef augmentée du chevet (longueur-largeur).

Chapelle Saint-Patrice PIERREVERT (Alpes-de-Haute-Provence) 1300 ?? – 1399 ??

○	1113	Première mention de Pierrevert (<i>Petra viridis</i>) dans un cartulaire de l'abbaye St. Victor de Marseille, qui y possédait un prieuré.
○	1178	Trois églises de Pierrevert dépendent de l'abbaye Saint-André de Villeneuve-lès-Avignon.
□	1300 ?? – 1399 ??	Construction de la chapelle Saint-Patrice, qui pour certains peut représenter la première église paroissiale. La partie inférieure de la nef peut remonter au XIII ^e s.
○	1315	La population de Pierrevert est relativement conséquente - 650 habitants.
○	1348	Épidémie de peste noire.
○	1390	Le village est pillé et détruit lors du passage de Raimond de Turenne.
○	1471	La peste et les guerres réduisent la population du village - plus que 90 habitants (350 habitants en 1470).
◇	1509	Tremblement de terre dans les environs (épocentre à Manosque). Dégâts possibles à la chapelle Saint-Patrice.
○	1562 – 1598	Guerres de religion.
○	1613	Pierrevert obtient un curé permanent.
