Comment faire lire, écouter, et
réinvestir un patrimoine
d'églises et de chapelles rurales?

Nouveau protocole d'acquisition
de données métriques, visuelles,
et sonores.

Commune de Brue-Auriac (Var)

Chapelle Notre-Dame
Chapelle Notre-Dame de l'Assomption

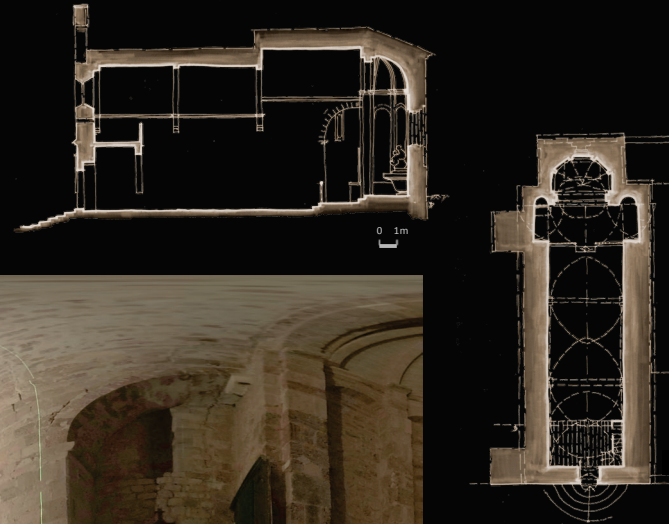
5 esquisses du plan et de la section
